ONAFGEWERKT BLIJFT

NIOO WAGENINGEN NA VIJF JAAR

In 2011 heeft het Nederlands Instituut voor Ecologie (NIOO-KNAW) in Wageningen een nieuw en bij de organisatie passend gebouw gekregen. Duurzaamheid was de doelstelling en hiervoor is afgeweken van de traditionele bouwwijze. Het NIOO-gebouw laat de kracht van hout zien in z'n minst bewerkte vorm.

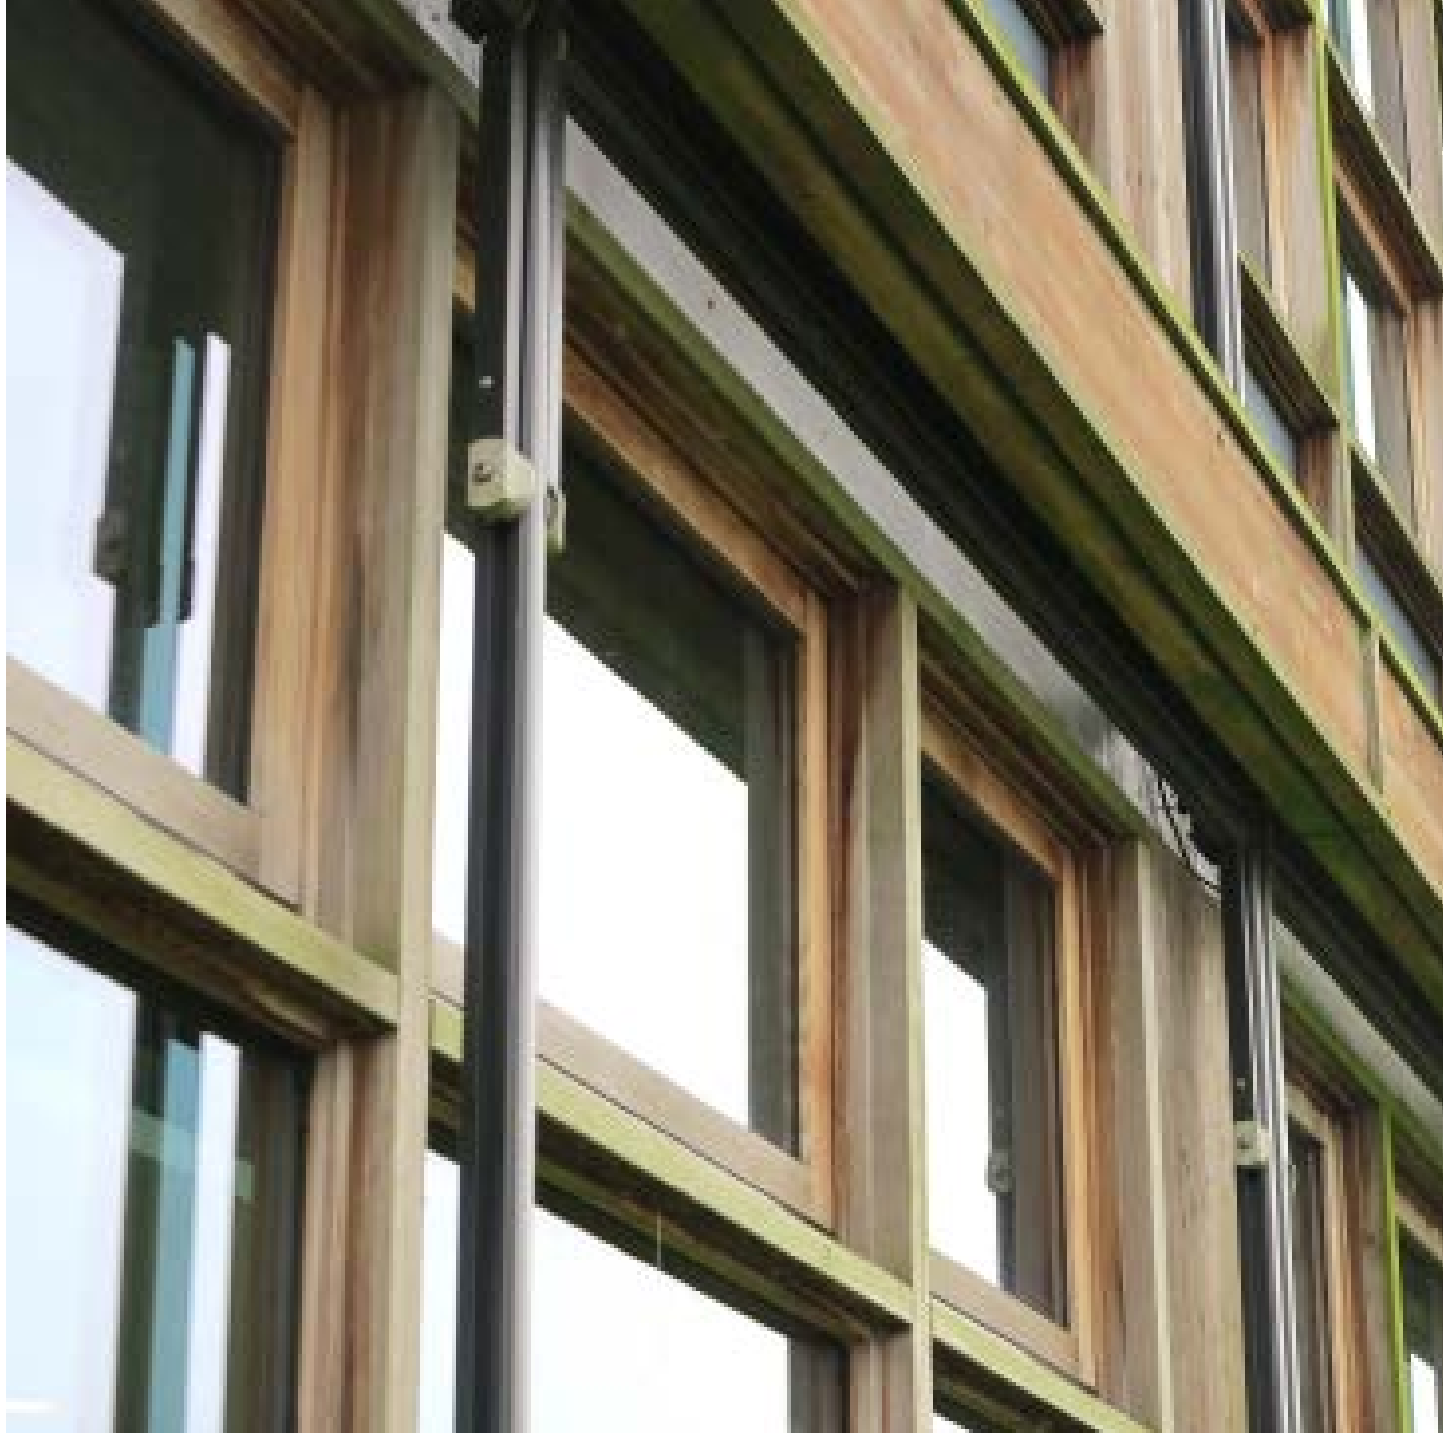
Voor de hele achtergevel zijn buitenkozijnen toegepast met naar binnen draaiende draaivalramen in onbehandeld western red cedar.

Buitenkozijnen Voor de hele achtergevel van het hoofdgebouw zijn buitenkozijnen toegepast met naar binnen draaiende draaivalramen in onbehandeld western red cedar. De weerstand tegen schimmelaantasting van deze houtsoort is hoog, zodat het risico op rot bij onafgewerkte toepassing gering is. Nergens in het geveltimmerwerk is deze aantasting dan ook aangetroffen. Doordat de achtergevel op het noordoosten is gesitueerd, komt hier relatief weinig zon, en door beplanting, bijgebouwen en bescherming door het gebouw zelf is de weersbelasting op ramen, deuren en kozijnen niet overal gelijk. Effect is dat de elementen kleurverschillen vertonen. Hout met minder zon- en regenbelasting is minder sterk vergrijsd dan sterker belast hout. Dit is goed te zien bij de onderdorpels die meer zijn vergrijsd dan de stijlen en bovendorpels van de draaiende delen.

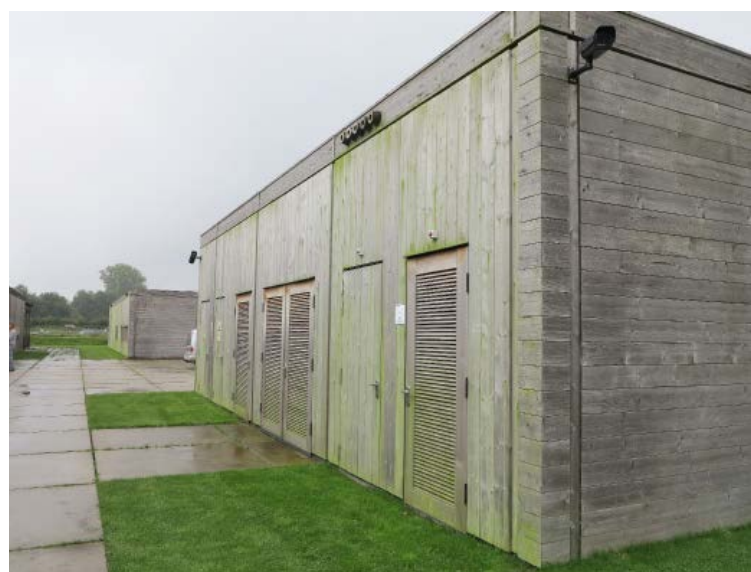
Door het strakke ontwerp van wat kleinere gebouwen achter op het terrein verweren de gevels mooi egaal tot donkerbruin, met plaatselijk groene aanslag op de noordgevels.

Gevelbekleding ander hout Achter op het terrein staan kleinere gebouwen met horizontaal thermisch gemodificeerd naaldhout als gevelbekleding; er zijn relatief weinig glasopeningen. Door het strakke ontwerp van de gevels verweert het hout mooi egaal tot donkerbruin. Groene aanslag is plaatselijk op de noordgevels zichtbaar.

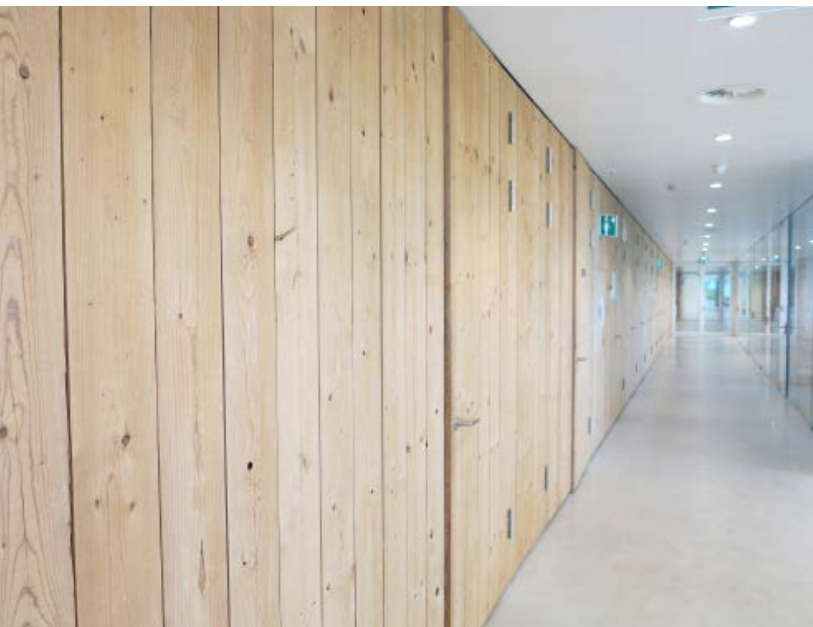
Ondanks gebruikssporen zit het brandvertragend behandelde thermisch gemodificeerde naaldhout nog strak op de wanden.

Interieur De wanden en deuren binnen zijn van brandvertragend behandeld thermisch gemodificeerd naaldhout. Het gebruik van harde materialen als beton, staal en glas vraagt om aanpassingen voor een betere akoestiek. Dit is bereikt door het toepassen van hout en het aanbrengen van geluidsabsorberend materiaal achter de houtdelen. Hoewel gebruikssporen zichtbaar zijn, zit het hout nog strak op de wanden en behoudt het z'n warme uitstraling, ook doordat de deuren in de gangen zijn geïntegreerd in de verdiepingshoge houten wandbekleding.
