MEER VERTROUWEN IN HOUT

Hoe gedraagt hout zich in de elf jaar oude damwanden, steigers en meerpalen in de jachthaven van het Friese Akkrum? Inspecteurs gingen op onderzoek uit. Ze keken naar de levensduur van houten constructies en leerden hoe deze is op te rekken. René Klaassen (SHR), Jos Creemers (SHR) en Sietze van Dijk (Stichting Probos) lichten hun ontdekkingen toe.

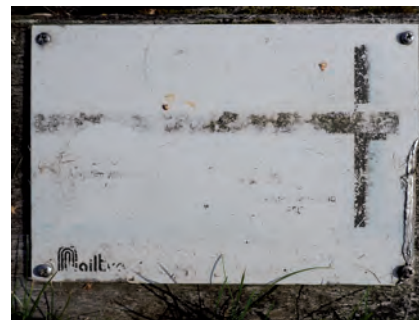
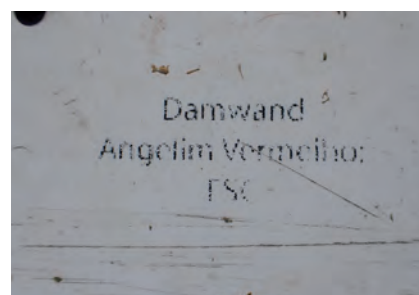
Niet of slecht leesbare informatiebordjes direct bij de houttoepassing.

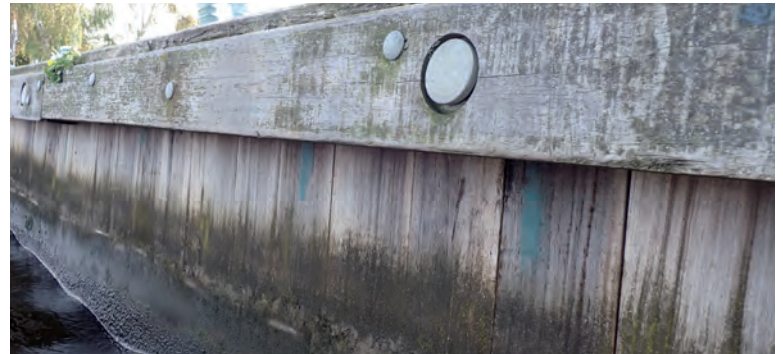
Okan.

Verder was één damwandlocatie van okan opvallend strak en vrij van enige algen- en mosgroei. De oorzaak hiervan schreven we toe aan de houtsoort, houtkwaliteit en uitvoering bij plaatsing.

Daarentegen weten we dat damwanden de meest risicovolle toepassing zijn als het gaat om aantasting. Roupala en robinia zijn hierdoor aan vervanging toe. Maar de overige houtsoorten functioneren goed, hoewel we best veel variatie in de verwerking constateerden. Zo verkeert één locatie met okan damwanden in bijzonder goede conditie, terwijl op andere

locaties het okan gemiddeld verweerd is. Dit soort verschillen komt nu aan het licht. Het geeft aan dat naast de houtsoort ook andere factoren bepalend zijn voor de levensduur. Zoals de detaillering, plaatsing en locatie van de constructie.

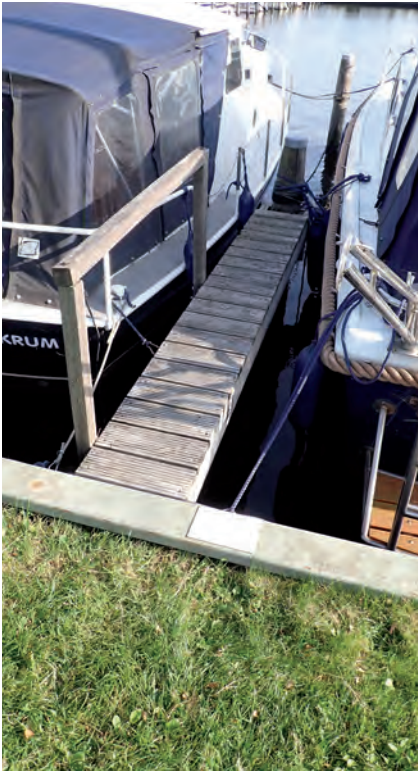
Dekken van lariks.

De dekdelen op de steigers ondergingen alleen een visuele beoordeling. Naast het feit dat alle dekken goed schoongemaakt waren, iets wat de levensduur verlengt, bleek dat alle tropische houtsoorten in goede conditie waren. Twee naaldhoutsoorten, te weten lariks en radiata pine met hars geïmpregneerd, zaten aantoonbaar aan het einde van hun levensduur.

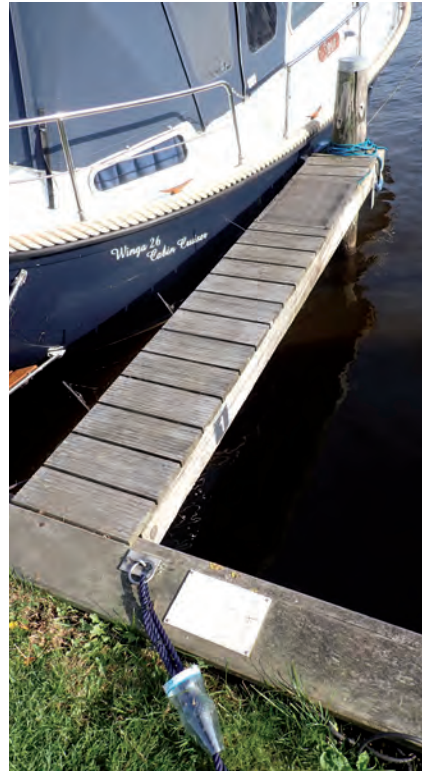
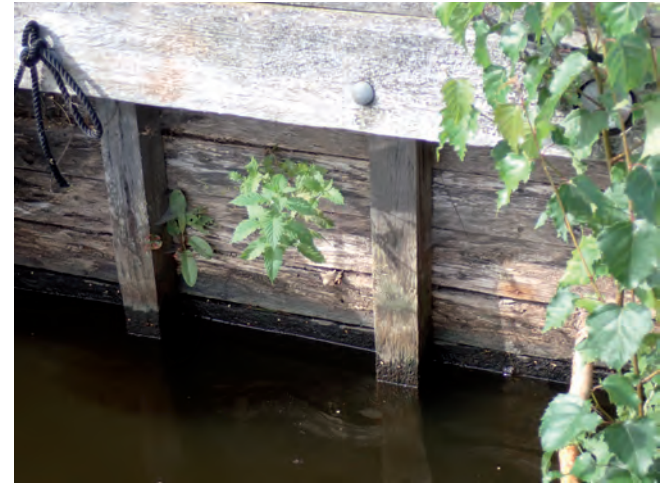
Robinia.

bleek behoorlijk aangetast. Verder viel op dat bij robinia, Accoya, hergebruikt azobé en angelim vermelho er planten groeiden op enkele plaatsen tussen de damwandplanken. Dit duidt erop dat er ruimte zit tussen de planken. Of dit ontstaan is bij plaatsing of dat het zich later heeft ontwikkeld in het werk, konden we niet achterhalen.

Alleen bij robinia zat dat anders. Dit was de enige houtsoort die als oeverbescherming als schot en daarmee in dunere afmeting was toegepast. Robinia
