SCHADES NEMEN TOE

Auteurs: René Klaassen en René Hillebrink (SHR)

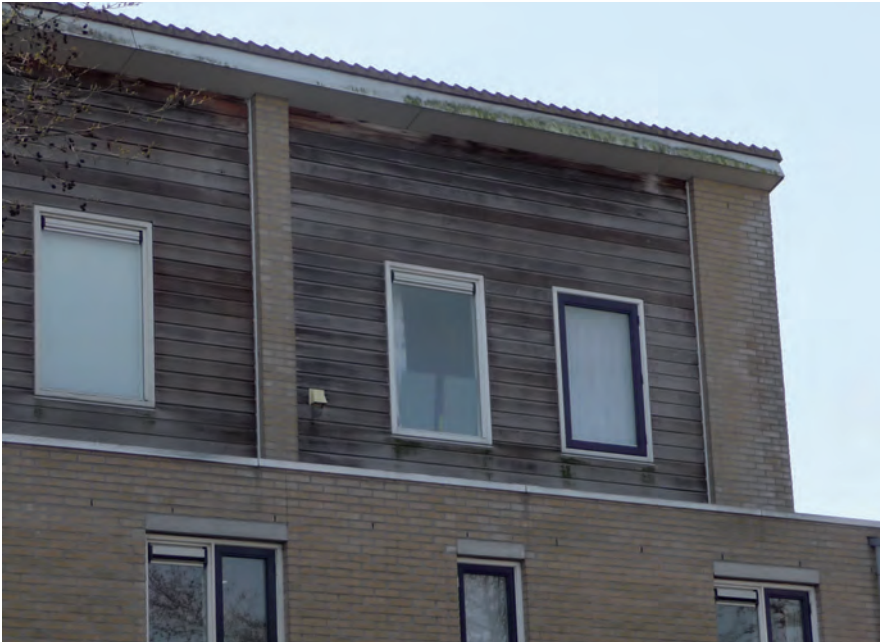
Verwering van onafgewerkt western red cedar in 25 jaar tijd.

* Onafgewerkte gevelbekleding kan onverwachte esthetische effecten geven. Niet alleen wordt de verwerking minder zilvergrijs dan gedacht, ook kan er een vlekkelig patroon ontstaan als gevolg van grote verschillen in water- en zonbelasting. Bijvoorbeeld door grote en kleine overstekken, ingebouwde elementen en bij verschillende geveloriëntaties. Dit effect kun je vooraf inschatten en erover communiceren met toekomstige bewoners;

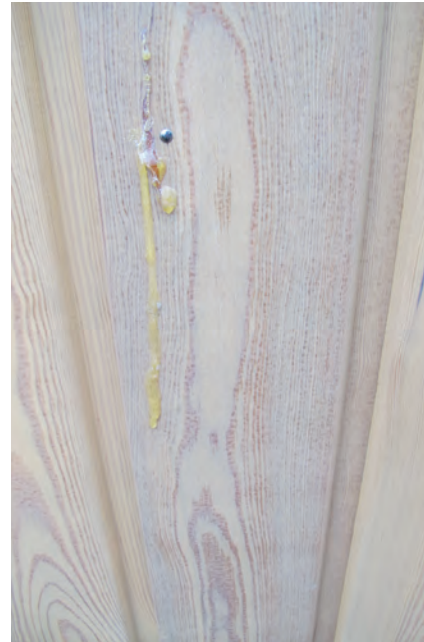
Harsuittreding bij lariks gevelbekleding.

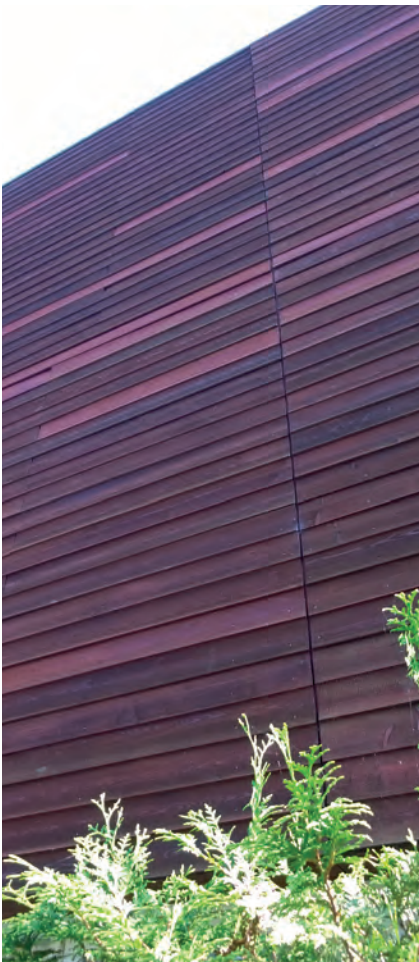
Sterke schoteling maakte herstel noodzakelijk, maar nieuwe planken bleven zichtbaar.

* Te weinig ventilatie geeft risico op schotelen, loskomen van delen, verlies eenheid in de gevel maar ook op langdurig nat hout met rot als gevolg. Bij een horizontale gevelbekleding gemonteerd op een enkel regelwerk is dit risico groot.

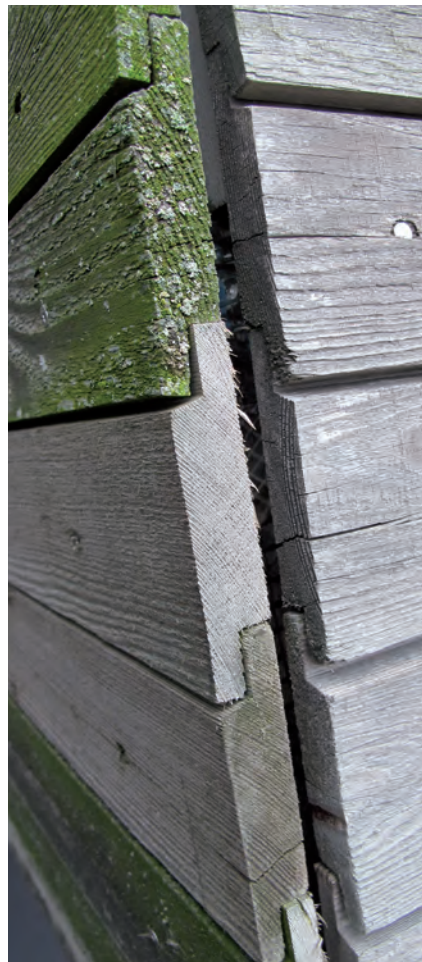
Te diep aangebrachte nagel en te natte houtdelen, met mos en algengroei tot gevolg.

* Nagels die te diep zijn aangebracht of te dicht bij de rand geven een groot risico op scheuren en daarmee op verfschade en extra vochtbelasting;

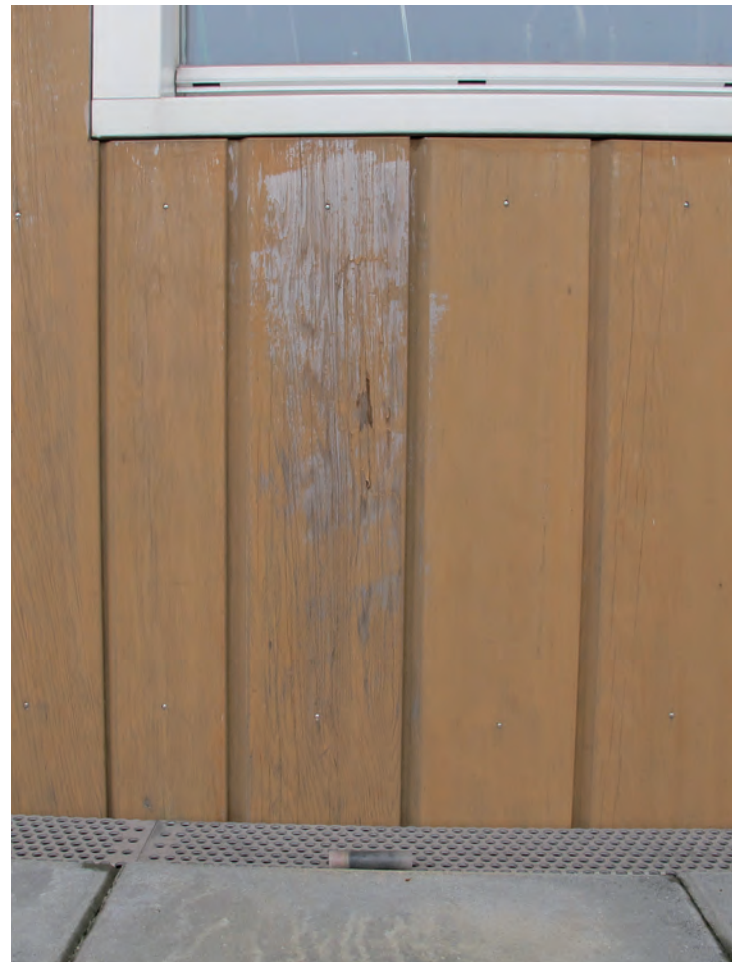
Verfshade bij brandvertragende behandeling.

* Bij houten gevelbekleding vormt brandbaarheid een belangrijk aspect in relatie tot het Bouwbesluit. Veel gevels zijn daarom brandvertragend behandeld, wat vraagt om afstemming met het afwerksysteem. Blijkt deze afstemming niet goed, dan kan dit zeker bij hoge houtvochtgehaltes resulteren in verfschade en verlies van brandwerende eigenschappen;
