De positie van de houten heipalen in Nederland

DOOR RENÉ KLAASSEN / HERMAN KEIJER | Het gebruik van houten heipalen wordt als iets typisch Nederlands gezien. Dat Amsterdam een stad op palen genoemd wordt, is hier een sprekend bewijs van. Dit artikel vertelt over de Nederlandse houten paalfundering, hoe zien ze er uit, hoe lang gaan ze mee, wat zijn de bedreigingen en wat zouden we in Nederland moeten doen om dit historische erfgoed te beschermen.

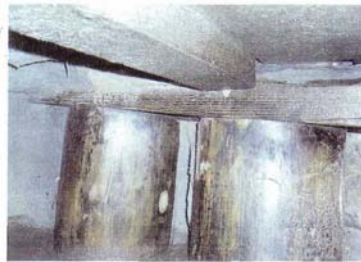
Afbeelding 5 en 6

Monstername uit heipaal

Amsterdamse fundering

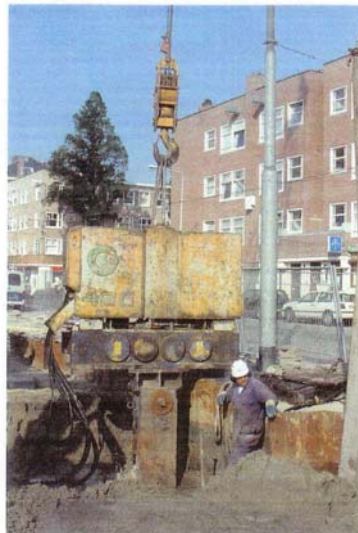
Heipalen trekken

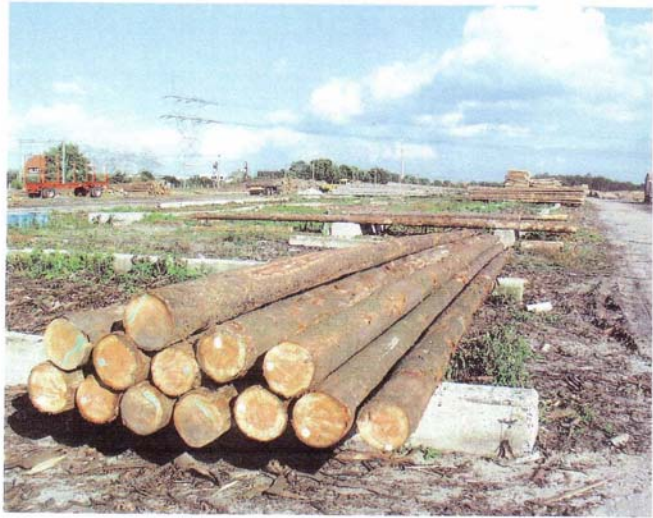
Opslag bij de heipalenleverancier
