Bedreigingen van houten paalfunderingen

Tekst: René Klaassen, SHR

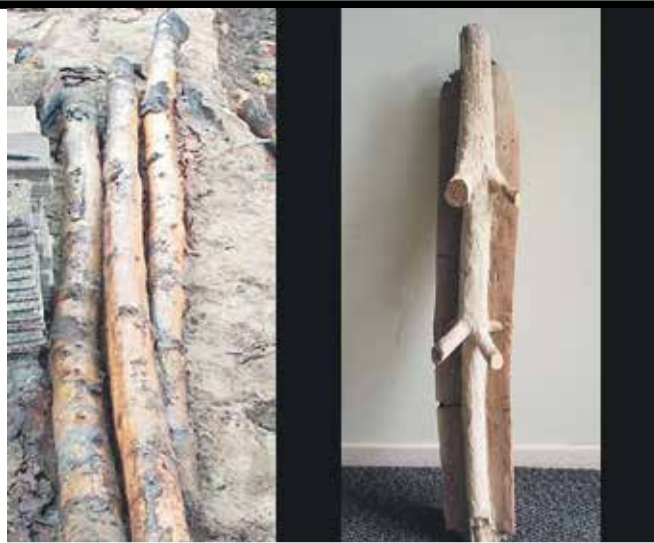
Dunne schil door bacteriën aangetast.

droge straten en kelders, en voldoende waterdekking over het funderingshout. De bemalingsintensiteit is bepalend, maar plaatselijk kunnen ook bomen die verdampen en lekken de rioleringen tot verlagingen leiden. Nu lijkt het simpel om in te schatten wat er met hout gebeurt wanneer het grondwaterniveau te laag is, want nat hout dat aan de lucht wordt blootgesteld, rot. Er is echter een grote variatie wat er rondom het hout gebeurt wanneer het grondwater te laag is. De relatie tussen periodes van droogstand en het optreden van ernstige houtrot is complexer dan op het eerste zicht lijkt. De vierde en laatste belangrijke bedreiging is houtaantasting onder water door bacteriën. De buitenlaag van gevoelige houtsoorten kan in 50 jaar volledig zijn draagkracht verliezen en wel over de gehele lengte van de paal. Een goede inschatting over het actuele en toekomstige sterkteverlies kan gemaakt worden wanneer de houtsoort en de houtkwaliteit bekend is.

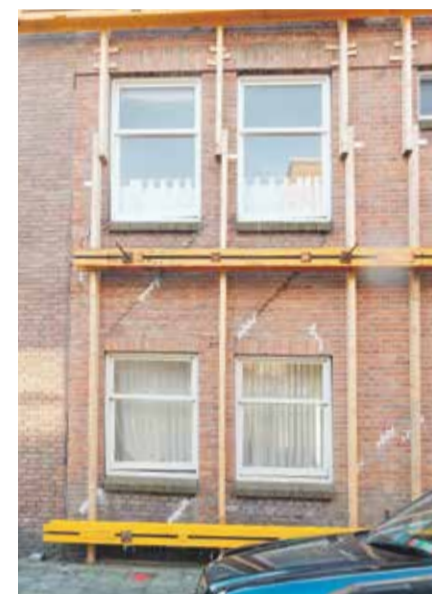
Hulpconstructie tegen te snelle onverwachte zakking.
