Houtaantastende insecten in restauratie en renovatie (2)

Bij herstelwerkzaamheden in houten constructies is één van de mogelijke problemen de aanwezigheid van houtaantastende insecten. In het eerste deel (RenovatieTotaal 2, april 2016) kwamen de belangrijkste daarvan aan de orde en werd geconcludeerd dat soms actie nodig is. In dit artikel gaat het over een nieuwe methode die helpt om daarover te beslissen.

Tekst: Ir. Jos Creemers, projectleider houtaantasting bij SHR

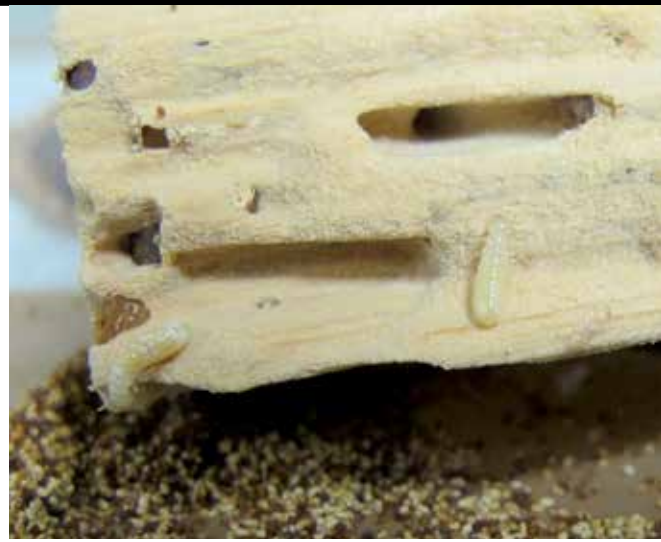
◀ Drooghouttermieten
(foto: SHR).

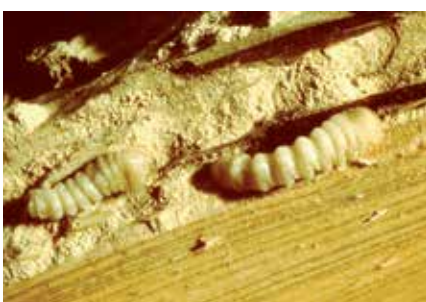
Larven van huisboktor 3 cm lang (foto: FCBA).

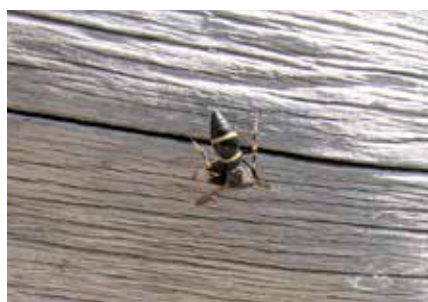
Wesp met interesse in oude boorgang van huisboktor (foto: SHR).

worden onderdrukt. Maar bijvoorbeeld bij de bonte knaagkever die zich graag aan eiken tegoed doet, is het verschil tussen oudere en nieuwere gaatjes bepaald niet altijd even duidelijk. En uitgeworpen boormeel? Soms valt boormeel nog na langere tijd vanzelf uit de gaatjes als gevolg van trillingen, bijvoorbeeld van passerende vrachtauto's. Ook is het mogelijk dat het om andere insecten gaat, die de eerder gemaakte gang alleen maar als nestmogelijkheid zien en het (oude) boormeel daarvoor eerst naar buiten werken.
