DE PRONK VAN ONDERHOUD

VVNH-KANTOOR ALMERE-BUITEN NA 25 JAAR

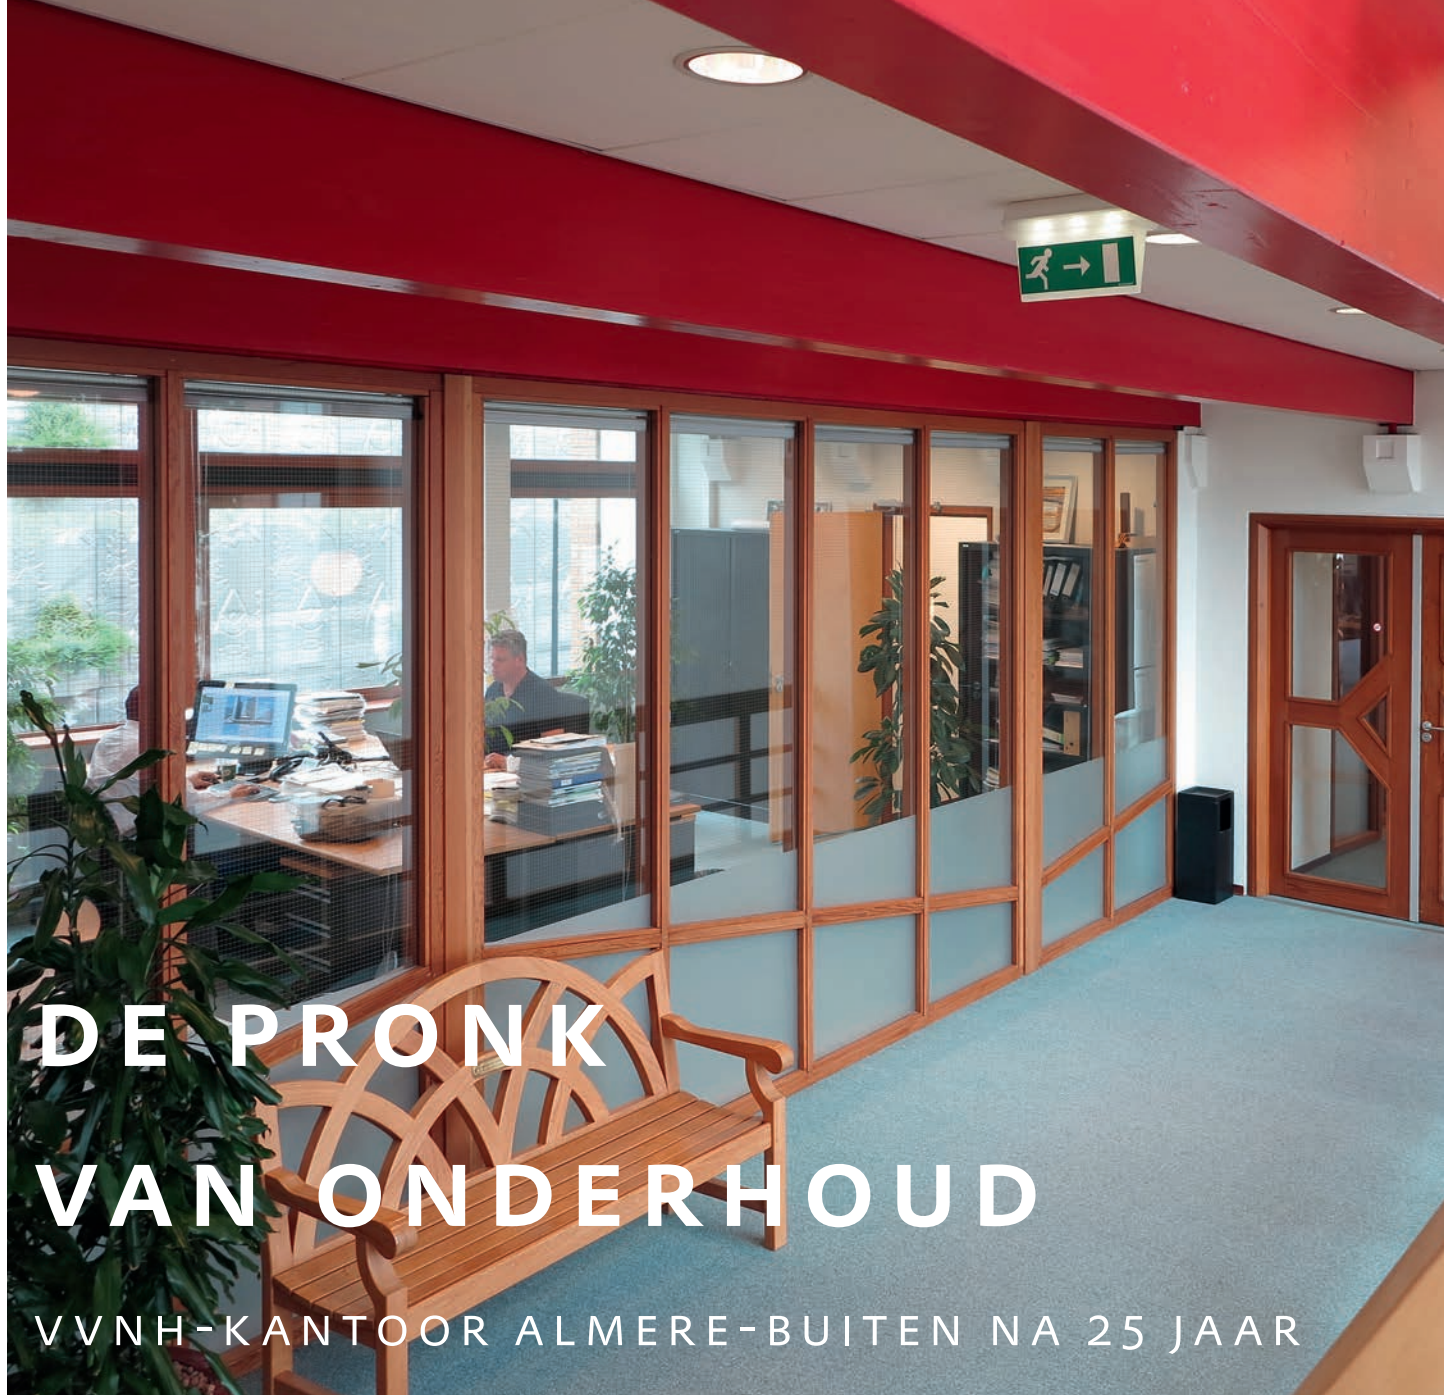
Kantoor Centrum Hout, 1ste verdieping. Harmonie in houtsoorten.

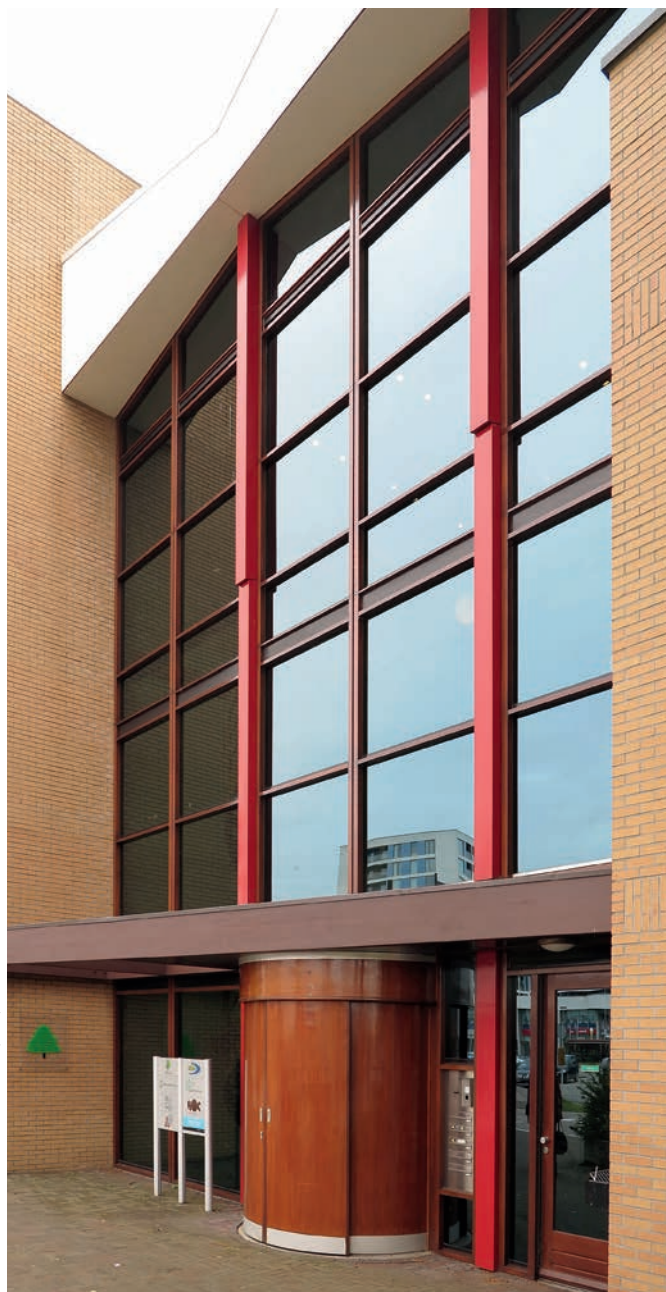
Hoofdingang, ingetogen indruk, waarbij de grote rode kolommen er in de glaspartijen kleurrijk uitspringen.

Goede benaderbaarheid Ter plaatse maakt het gebouw een ingetogen indruk, waarbij de grote rode kolommen in de glaspartijen aan de voor- en achterzijde er kleurrijk uitspringen. Dit levert een fraai contrast op met de bakstenen gevels en de in segmenten opgebouwde witte aluminium daktrim rond het centrale deel van het

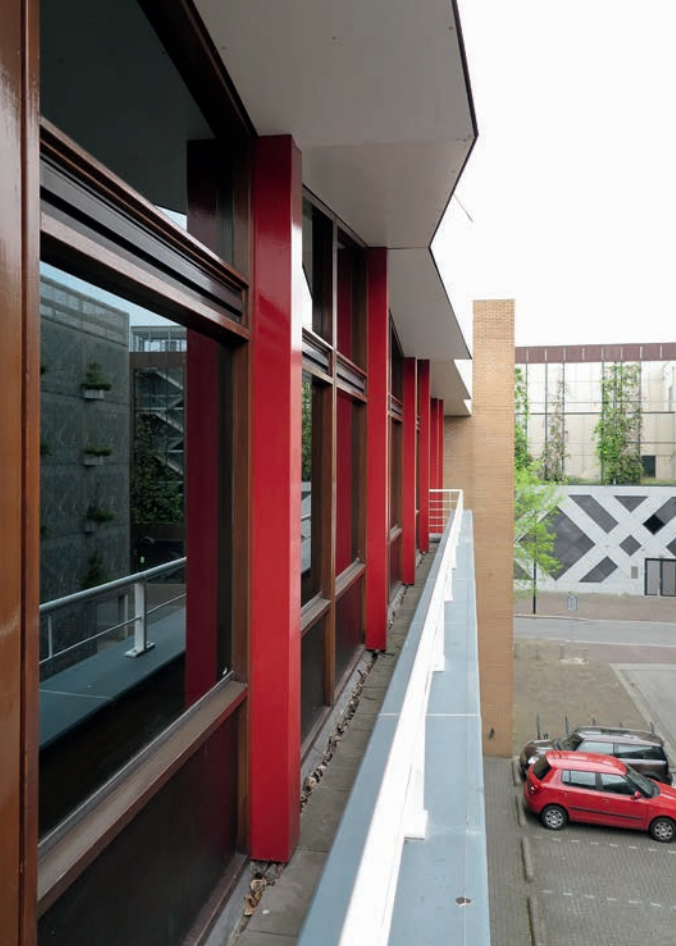
De gevelelementen op de 2e etage zijn goed benaderbaar voor onderhoud.

Buitenomkleding Ook via de omloop aan weerszijden van het gebouw op de tweede etage zijn de gevelelementen goed benaderbaar. Hier is goed te zien dat de klimaatscheidende, rode gelamineerde kolommen tussen de kozijnen zijn omkleed met een triplex koker; deze constructie is overal aan de buitenzijde van het gebouw toegepast. Zowel aan de binnen- als buitenzijde zijn de kolommen schadevrij (geen delaminatie, geen aantasting, geen verfonthechting). De triplex buitenomkleding van de kolommen dient vermoedelijk om de koudebrug die ontstaat bij klimaatscheidende massieve kolommen, te verbreken en om het vuren dat een mindere weerstand heeft tegen houtaantastende schimmels, te beschermen. De afgelopen 25 jaar heeft dit systeem prima gewerkt want nergens, ook niet bij risicovolle plaatsen bij vloeraansluitingen, is aantasting geconstateerd.

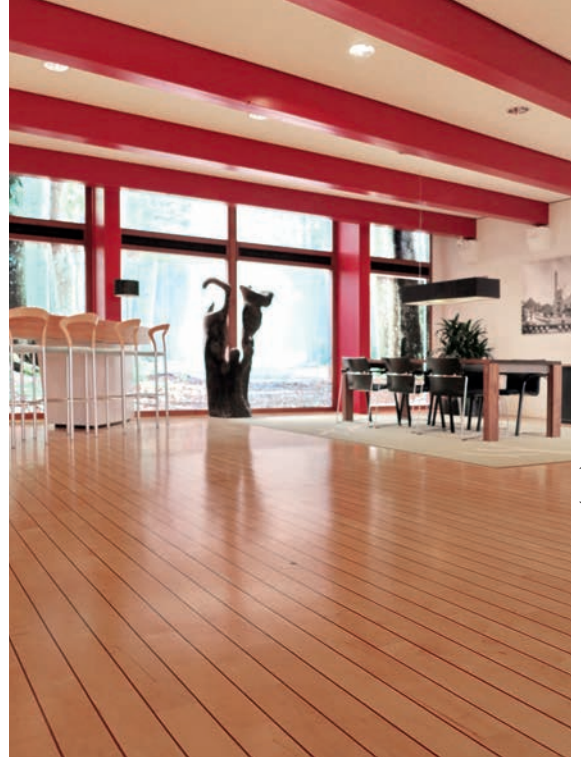
Hal. Ook de esdoorn parketvloer met dunne wengé stroken ziet er na 25 jaren gebruik nog prachtig uit.

Gevarieerd houtgebruik Binnen valt direct het oog op de beeldbepalende esdoorn trap met een fraaie gebogen leuningconstructie van gelamineerd esdoorntriplex. Deze sluit mooi aan bij de balustrades op de verdiepingvloeren qua detaillering en kleurstelling. Ook de esdoorn parketvloer met dunne wengé stroken tussen de delen - alleen voor oplevering nog licht geschuurd en vervolgens geïmpregneerd met was - ziet er na 25 jaren gebruik nog prachtig uit. Ook hier heeft goed onderhoud een grote rol gespeeld om de vloer in goede conditie te houden, waar-

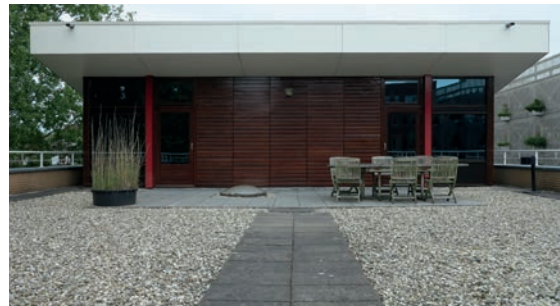
Dakterras met onder de witte aluminium daktrim de gevelbekleding van teak rabat.

bij het ontstaan van sporen door inwerking van vocht en vuil is voorkomen. Op alle verdiepingen aan de centrale hal zijn mooie lichte ruimtes gecreëerd waar het gevarieerde houtgebruik goed tot z'n recht komt. De vergaderzaal op de tweede etage biedt toegang tot het dakterras vanwaar onder een overstek de gevelbekleding met teak rabatdelen er prachtig bij staat.

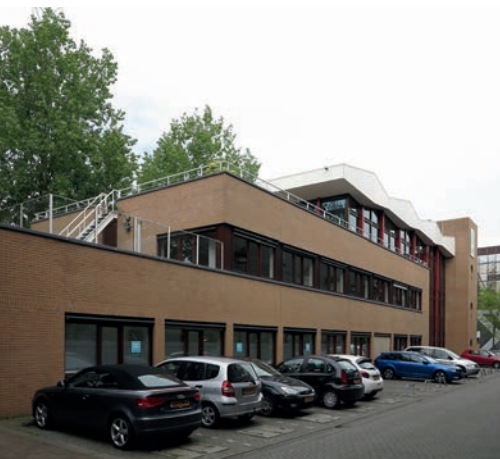
Achterzijde kantoor. Licht baksteen, donker hout.

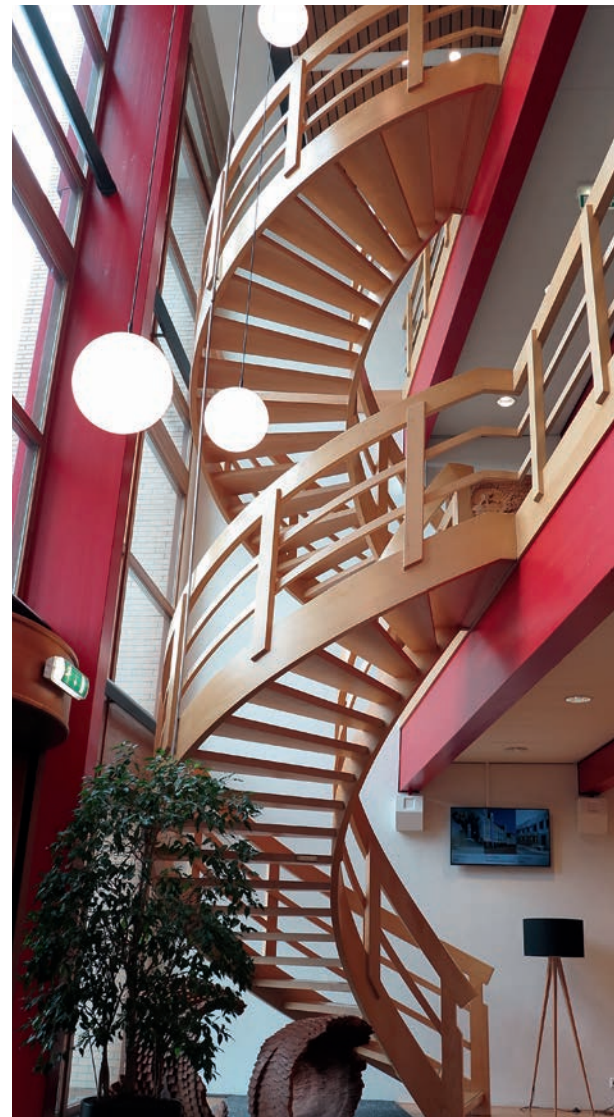
De esdoorn trappartij is een verbluffend ambachtelijk kunstwerk.

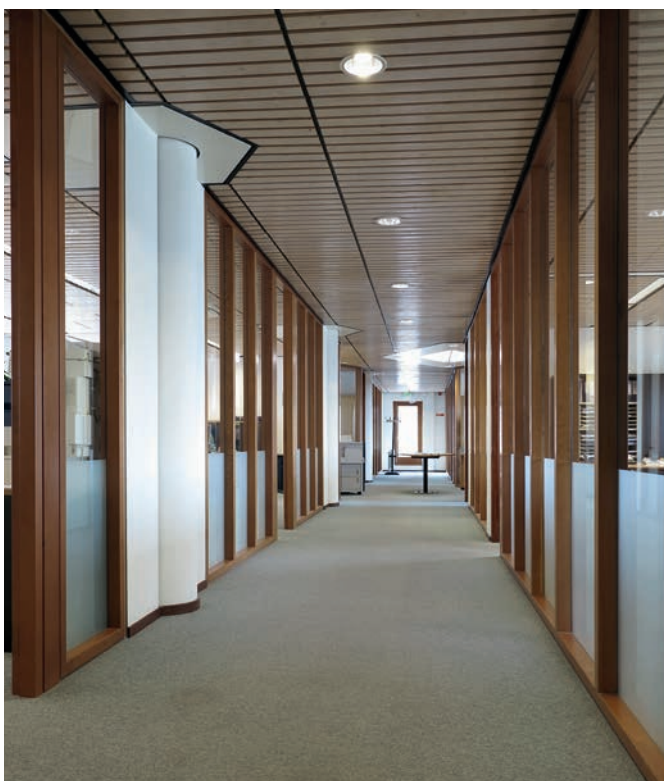
Gang 1ste verdieping met Oregon pine binnenkozijnen.
