LIGGERS KUNNEN LANG(ER) MEE

De toepassing van CLT in Nederland rukt op. Sowieso is het gebruik van geoptimaliseerd hout de afgelopen decennia toegenomen. Het succes hangt af van de juiste detaillering en het weren van vocht en water. Dit voorkomt veel ellende, constateren Alexander Kloppenburg en Wim de Groot. Als projectleiders bij SHR komen ze tijdens inspecties zowel goede als slechte voorbeelden tegen.

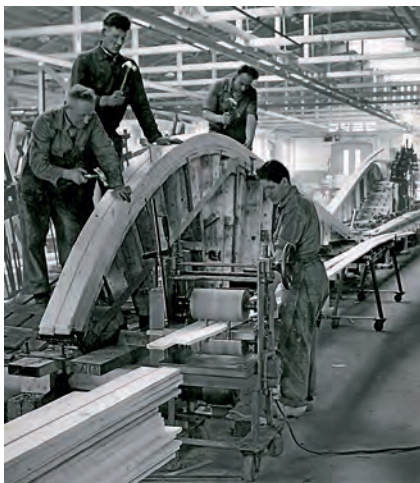
Fabricage van spanten bij Nemaho (collectie ECAL).

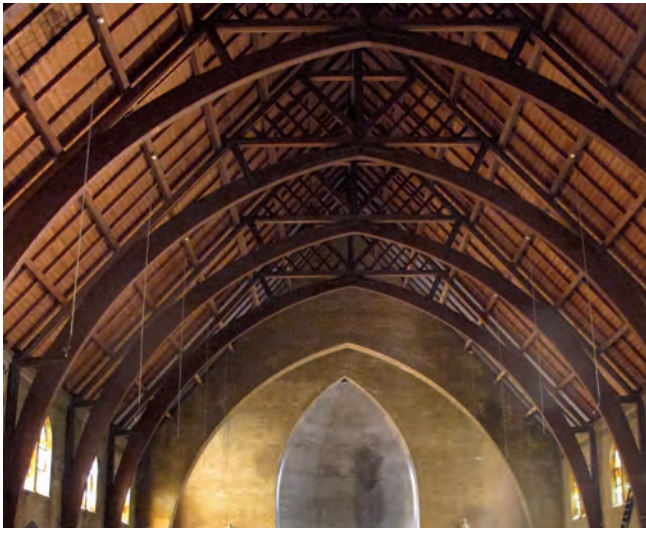
Spanten in de kapconstructie van een kerk. Het gelijmde gelamineerde hout is tevens genageld.
