Gewaterd hout in de monumentenzorg¹

René Klaassen en Hans Gierveld

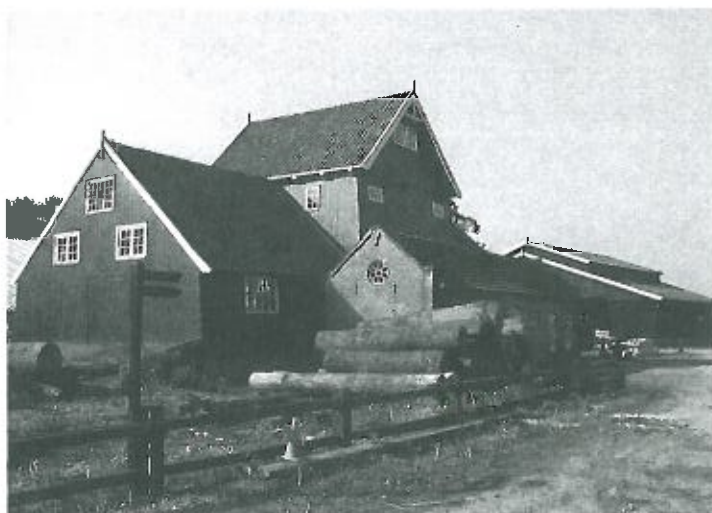
Afbeelding 1 De oude houtzagerij van Twickel.

Zagerij Twickel (afb. 1) heeft een lange historie waarin de bewerking en het wateren van hout bijna altijd centraal heeft gestaan. In 1772 heeft de toenmalige eigenaar van het landgoed Twickel, Carel George graaf van Wassenaer Obdam, een zaagmolen uit de Zaanstreek naar het landgoed gehaald. Zijn doel was de economie van de regio te versterken. De op windkracht werkende zaagmolen werd opgebouwd aan het eind van de Twickelvaart. De graaf liet deze vaart graven voor het transport van goederen van en naar het westen van het land. Watertransport was in die tijd de enige vorm van zwaar transport. In aanvang werd het rondhout via

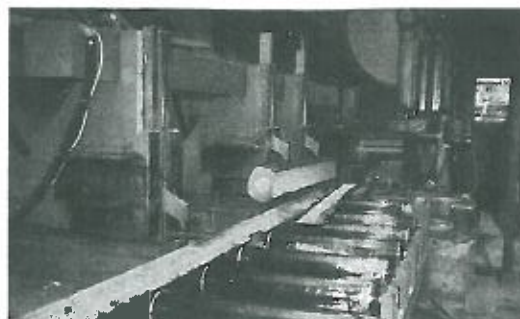
Afbeelding 2 De nieuwe houtzagerij van Twickel.

Op het landgoed Twickel is tot op de dag van vandaag hout gezaagd, eerst op windkracht, daarna op stoom en ten slotte op elektriciteit (afb. 2). Naast de oude houtzaagmolen is een nieuwe zagerij verzezen met een moderne bandzaaginstallatie. De houtzaagmolen is van kop en wieken ontdaan bij de introductie van de stoommachine. In 1989 is de houtzaagmolen volledig gerestaureerd en zaagt nu nog steeds hout. Vrijwilligers beheren deze oude zagerij. Het interieur van de oude houtzaagmolen is nog intact en geeft een beeld hoe vroeger werd gewerkt.

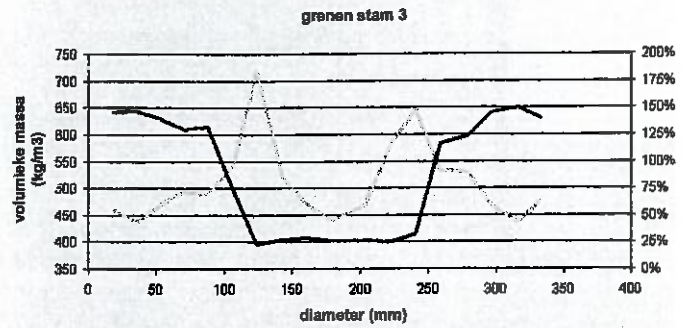
Figuur 7 Vochtverdeling in en massa van niet gewaterd hout.

De vochtverdeling in de stam na wateren is ook veranderd (fig. 7 en 8). Het spinthout van het gewaterde grenen heeft een iets hoger vochtgehalte en het

lijkt erop dat het vochtgehalte naar het einde van de stam minder wordt. Het gewaterde hout heeft hierdoor een homogenere vochtverdeling. Echter, rond de kern is het vochtgehalte hoger bij het gewaterde hout. Waarschijnlijk is dit veroorzaakt doordat het juveniele hout (zie verder) tijdens het wateren vocht opneemt. Mogelijk kan het vochtgehalte in het juveniele hout als maat voor voldoende gewaterd hout dienen. Uit figuur 7 en 8 blijkt dat het midden van de stam, het juveniel hout, én het spinthout een lagere massa hebben dan de rest van de stam. Dit laatste heeft te maken met de afzet van inhoudstoffen. Deze worden gevormd tijdens de verkerning. Het blijkt dat in grenen kernhout ongeveer 15 gewichtsprocenten inhoudstoffen zitten en dat deze niet uitlogen door het wateren. Deze inhoudstoffen samen met het afsluiten van de houtstructuur zorgen ervoor dat het kernhout veel duurzamer is dan het spinthout. Het verschil in vochtgedrag tussen gewaterd en niet gewaterd hout is niet alleen te zien in de vochtverdeling in de stam en het vochtgehalte van het spint maar komt ook terug in de snelheid van vocht- en wateropname. Gewaterd hout neemt veel sneller via het kopse hout water op (fig. 9). Bovendien blijkt bij reguliere impregnatie dat de opname van de werkzame beschermende stof veel hoger is bij gewaterd hout. Echter, wanneer gewaterd hout gedroogd wordt blijkt het sneller zijn vocht weer af te staan (fig. 9). Dit andere vochtgedrag heeft echter geen negatief effect op de dimensiestabiliteit; gewaterd en niet gewaterd grenen krimpen en zwellen even snel (fig. 10).

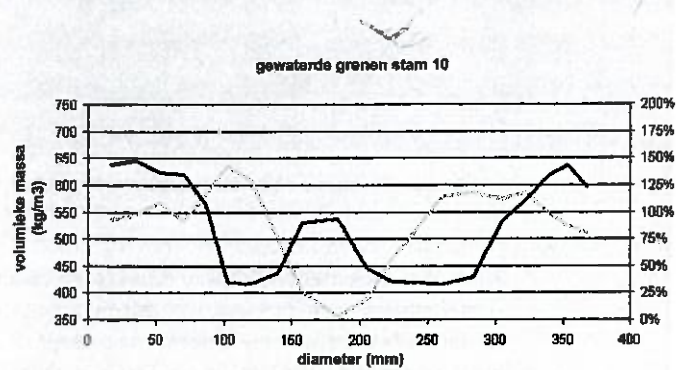
Figuur 8 Vochtverdeling in en massa van gewaterd hout.

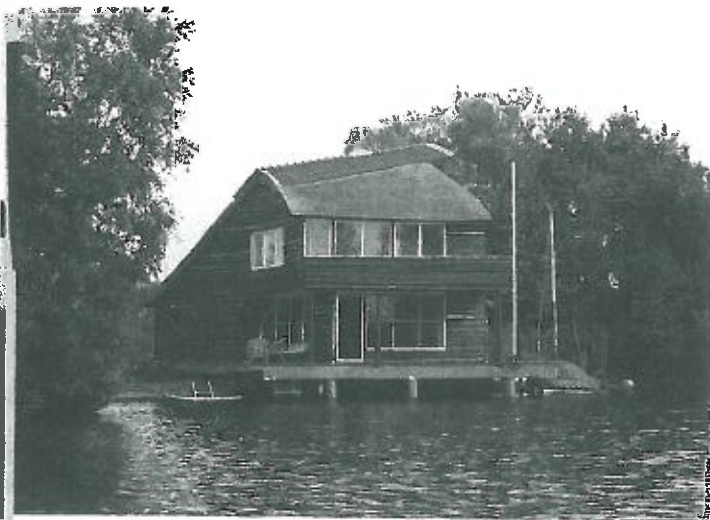
Afbeelding 12 De Braamakker, na restauratie.

Het zomerhuis Braamakker (afb. 12) is in 1940 door Rietveld ontworpen in opdracht van de familie Verriijn Stuart. Inmiddels heeft het de status van rijksmonument gekregen. In tegenstelling tot het bekende werk van Rietveld is Braamakker niet abstract of kubistisch. Het heeft een organische vorm die is ingepast in de natuurrijke omgeving van de Loosdrechte plassen. Het huis is gemaakt van bouwmaterialen die in het begin van de oorlogstijd nog voorhanden waren. Het bestaat in principe uit een houtskelet dat aan de buitenkant is bekleed met groen geverfde schaaldelen met witte biezen op de wankant als accent. Aan de binnenzijde is het met zachtboard bekleed. Achter de schaaldelen was kraftpapier⁶ aangebracht tegen tocht.

Voor de restauratie wilde men Nederlands hout gebruiken. De keuze viel op gewaterd grenen. Om de duurzaamheid verder te waarborgen is het hout onder vacuüm met een milieuvriendelijk product geïmpregneerd. Daarnaast is getest of gewaterd hout ook voldoende bescherming krijgt als het product met de kwast wordt opgebracht. Met name door de meer open structuur van het gewaterde grenen blijkt dat de werkzame stof zo goed in het hout dringt, dat kwasten voldoende is.⁷ De gevelbekleding van het zomerhuis wordt de komende jaren nog frequent gecontroleerd om na te gaan

zomerhuis gebruikt. Het is niet geïsoleerd en er wordt weinig of niet in gestookt. Dit betekent dat het een goed vochtregulerend huis is waarbij de houten gevelbekleding, mits met de juiste detaillering, nooit nat blijft of vochtbelasting ondergaat. Om het huis als Nederlands cultureel erfgoed te kunnen behouden, was na meer dan zestig jaren een grondige restauratie noodzakelijk. Het huis staat in het water op een betonnen balkenrooster, gedragen door betonpalen. De onderste balken van het skelet waren ter plaatse van de gevels aangetast waardoor het huis was verzakt. De buitenbekleding was in slechte staat. Aan de zuidwestzijde waren de gevelvlakken al eens vervangen door vuren schaaldelen van slechte kwaliteit die aan het rotten waren. Aan de noordoostzijde waren de oorspronkelijke delen nog aanwezig, maar deze waren gescheurd en kromgetrokken. De oorspronkelijke buitenbekleding was gemaakt van inlandse grenen schaaldelen die in de beginjaren met een ademende verf waren behandeld. Dat had de levensduur van het hout verlengd. De laatste jaren is echter gewerkt met een meer afsluitende verf waardoor het hout langdurig nat bleef en ging rotten.
