MEER VERTROUWEN IN HOUT

Hoe gedraagt hout zich in de elf jaar oude damwanden, steigers en meerpalen in de jachthaven van het Friese Akkrum? Inspecteurs gingen op onderzoek uit. Ze keken naar de levensduur van houten constructies en leerden hoe deze is op te rekken. René Klaassen (SHR), Jos Creemers (SHR) en Sietze van Dijk (Stichting Probos) lichten hun ontdekkingen toe.

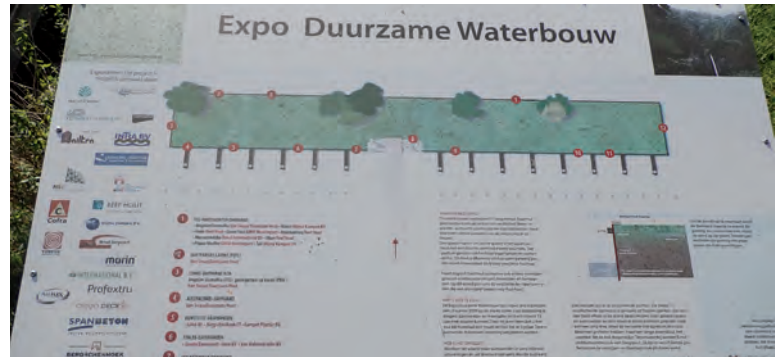
Op het eiland staan tal van informatiepanelen en -bordjes. De grote panelen blijken nog goed leesbaar, maar bij de kleine platliggende bordjes met specifieke informatie was dat niet of nauwelijks meer het geval. We zijn daarom maar uitgegaan van de informatie die

Goed leesbaar informatiebord op het eiland.
