## INTERACTIE TUSSEN HOUT EN VOCHT

# RISICO'S GEVELBEKLEDING GO

**'MAAK  
VERANTWOORDE  
KEUZES'**

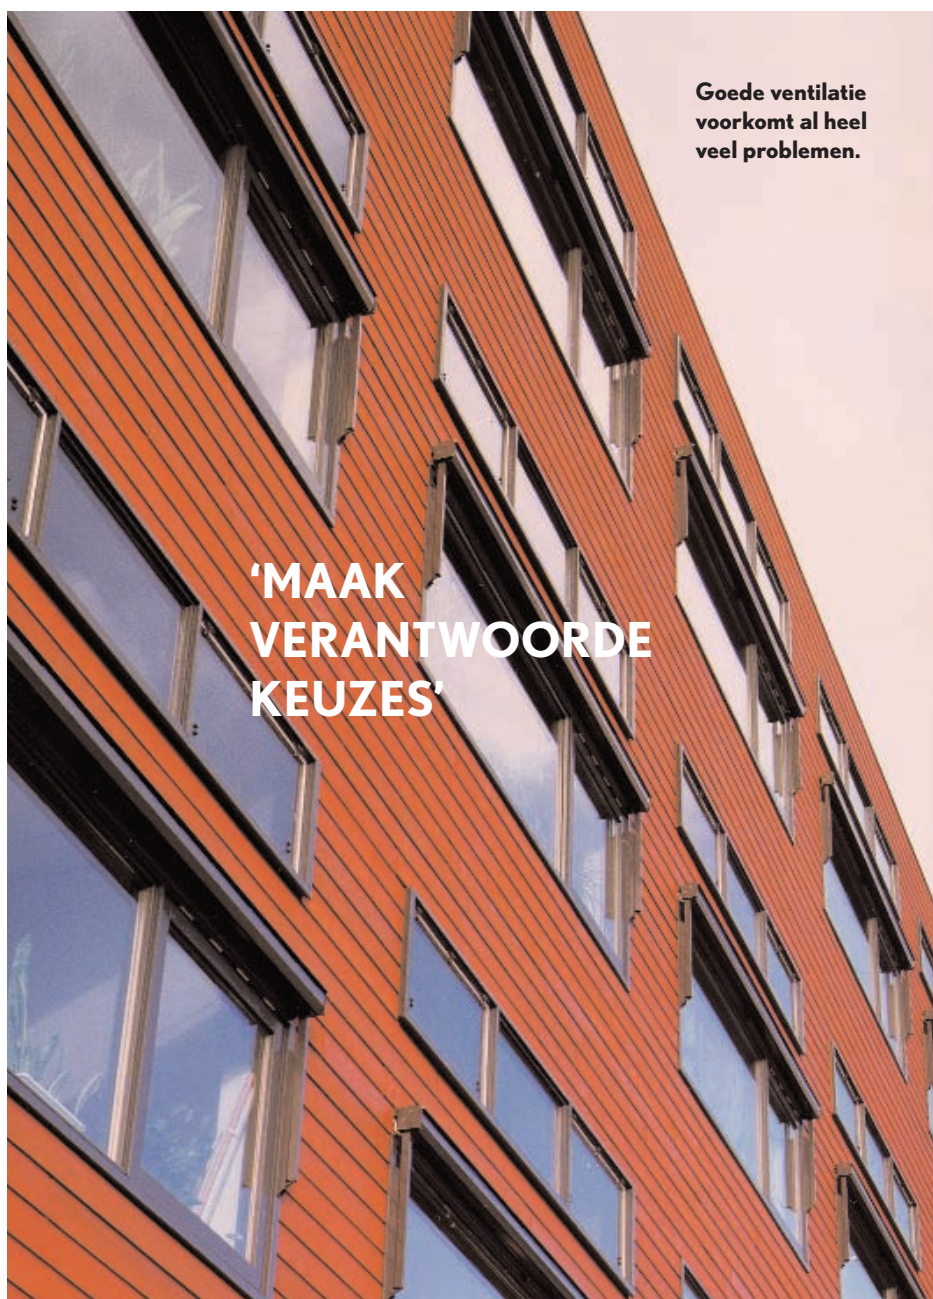
Goede ventilatie voorkomt al heel veel problemen.

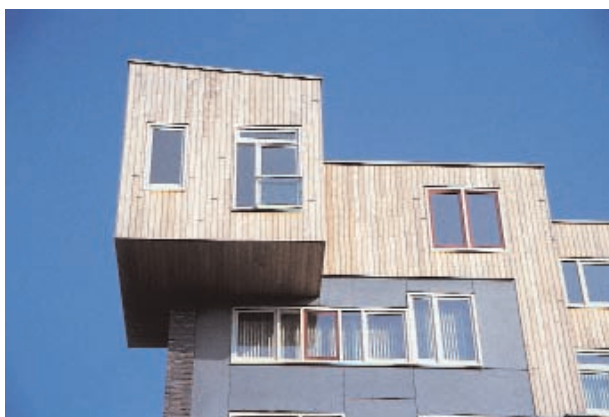
◀ Voor verticaal rabat gelden aparte aanbevelingen.

Loofhout is homogener van structuur waarbij de watertransporterende vaten zijn verstopt. Bij tropische houtsoorten ontbreken daarnaast jaarringen, waardoor de kans op grote vochtvariëaties slinkt. Een andere foto liet zien waarom het bij verticaal geplaatst lariks rabat mis ging. “Ondanks een goed vochtgehalte ging het hout toch al één dag na plaatsing van de gevel zwellen als gevolg van zoninstraling en slechte beluchting,” beschreef Klaassen. “Bij warm weer droogt de voorzijde van de plank terwijl de achterzijde

nat blijft. Is het rabat te strak gespijkerd, dan drukt de zon het vocht naar achteren waar een ophoping van vocht ontstaat en het hout gaat krommen en van de gevel af komt. Goed ventileren is dus cruciaal.”

Tot zover de eisen. Wel zijn er nog wat aanbevelingen. Bijvoorbeeld bij verticaal rabat moet de verticale beluchting gewaarborgd blijven, zich een sponning in het rabat bevinden en worden de rachsels anders geplaatst. Belangrijk is tevens de kopse afdichting, wat enerzijds uitdroging en scheurvorming voorkomt en anderzijds wateropname.

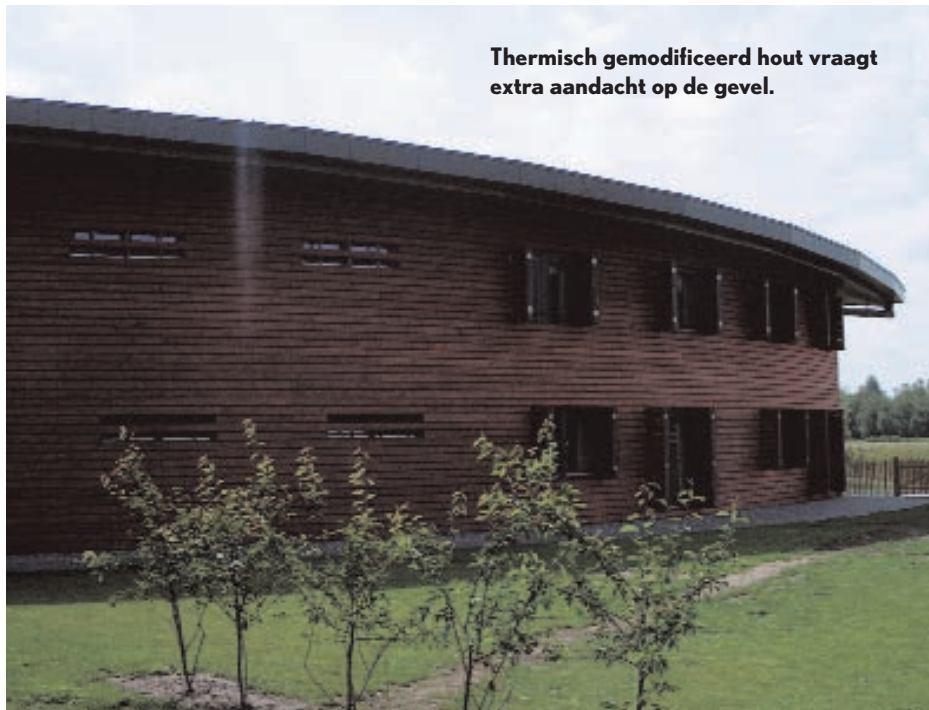
**Thermisch gemodificeerd hout vraagt extra aandacht op de gevel.**

Het lastige van thermisch gemodificeerd hout is dat het superdroog uit het proces komt en buiten direct vocht gaat opnemen, met onregelmatig gezwollen oppervlakken tot gevolg. Thermisch gemodificeerd hout krimpt en zwelt nauwelijks. Op een foto van een tuinhuisje was duidelijk te zien dat het (regen)water dwars door het hout heen slaat, mede via de harsopeningen waaruit de hars tijdens het modificatieproces verdwenen is.

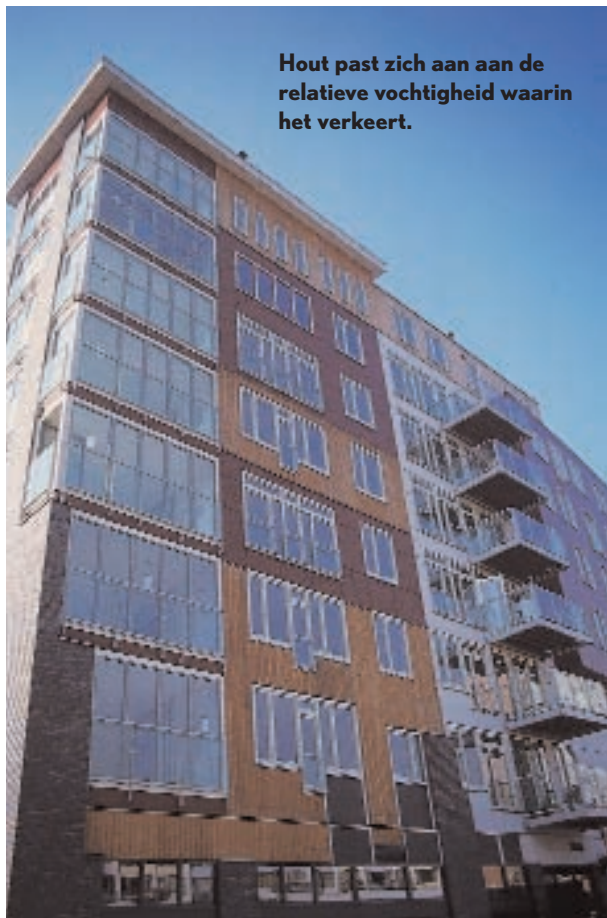
**Hout past zich aan aan de relatieve vochtigheid waarin het verkeert.**

Hout past zich aan aan de relatieve vochtigheid waarin het verkeert. Gevelbekleding wordt nat door regen en condens, waarna de vochtopname vele malen sneller gaat. Dit gebeurt vooral op de kopse kanten en via de kopse open cellen op het langsvlak. Bij gedroogd naaldhout is de watertransportweg in het vroeghout gesloten, maar in het laathout open. Dat leidt tot hoog optrekkend vocht in alleen het laathout en dat betekent weer onregelmatige vochtverdeling, het zwellen van met name de laathoutcellen en het wasbord-effect op kwartiers hout en vlammen. Klaassen toonde een foto van verduurzaamd vuren gevelbekleding waarvan het hout niet goed was afgedicht. Vooral het laathout ging water opnemen en zwellen, waarna de verflaag brak. Het vroeghout bleef tamelijk droog.
