Over 25 jaar bestaat houtaantasting in monumenten niet meer

Toekomstmuziek of realiteit?

Ter ere van het 25-jarig jubileum van Stichting Hout Research (SHR) is niet alleen achterom gekeken, maar ook vooruit. Hoe staat het met bescherming van monumentaal hout in de toekomst? Vanuit zes verschillende invalshoeken geven we een kijkje in de toekomst.

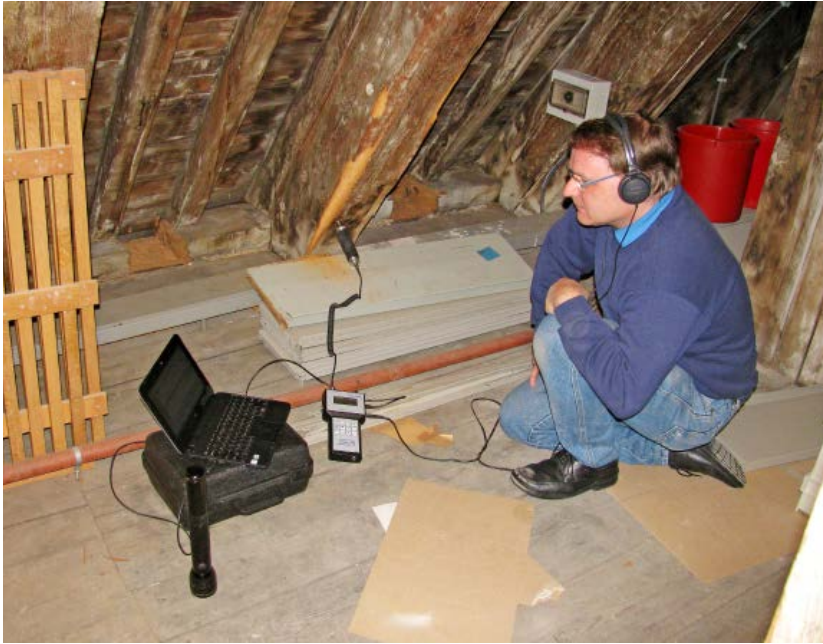
De houtworm detector wordt met succes toegepast. Het hoorbaar maken van actieve insectenaantastingen is doorontwikkeld en het monumentale hout wordt minimaal aangetast tijdens de meting.

men. Nieuwe monitoringssystemen maken snel ingrijpen mogelijk en risico's worden snel ontdekt. Over 25 jaar werken we met online monitoring van het houtvochtgehalte en worden ook knagende insecten en schimmelvorming zo in de gaten gehouden. Technieken als 'acoustic emission' met zogenaamde houtworm detectoren of signaleringssystemen van schimmelactiviteit zijn dan volledig ingeburgerd. Landelijke datacentra ondersteunen data-analyse bedrijven en inspecties of reparaties worden snel opgepakt dankzij goede sensortechnieken.

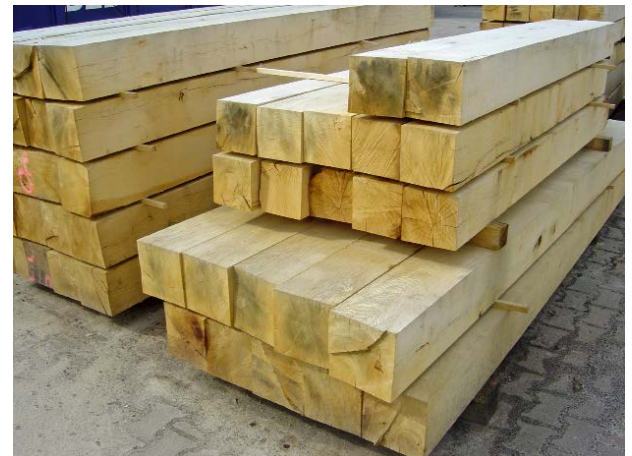
rechtsonder
Hout van Nederlandse bodem, zoals Nederlands eiken of vuren stamhout, wordt veelvuldig toegepast over 25 jaar.

In de toekomst zal er geen tropisch hout meer worden toegepast maar veelal Europees naaldhout. Het tropische hout zal vervangen zijn door gemodificeerd Europees hout dat even goede of zelfs nog betere eigenschappen heeft dan het tropische hout. Kennisontwikkeling op dit vlak zorgt ervoor dat binnen de monumentenzorg een goede basis wordt gelegd voor de toepassing van de juiste soorten. Daarbij zijn houtsoorten en de te gebruiken verven of lijmen beter op elkaar afgestemd dankzij het bepalen van het houtvochtgehalte. Ook de certificering en de registratie van houtsoorten bij restauratie of renovatie heeft stappen vooruit gezet. Over 25 jaar is het een vanzelfsprekendheid dat bij restauratie en renovatie eerst de houtsoort, houtkwaliteit en de staat van het hout wordt achterhaald voordat het werk wordt gestart.

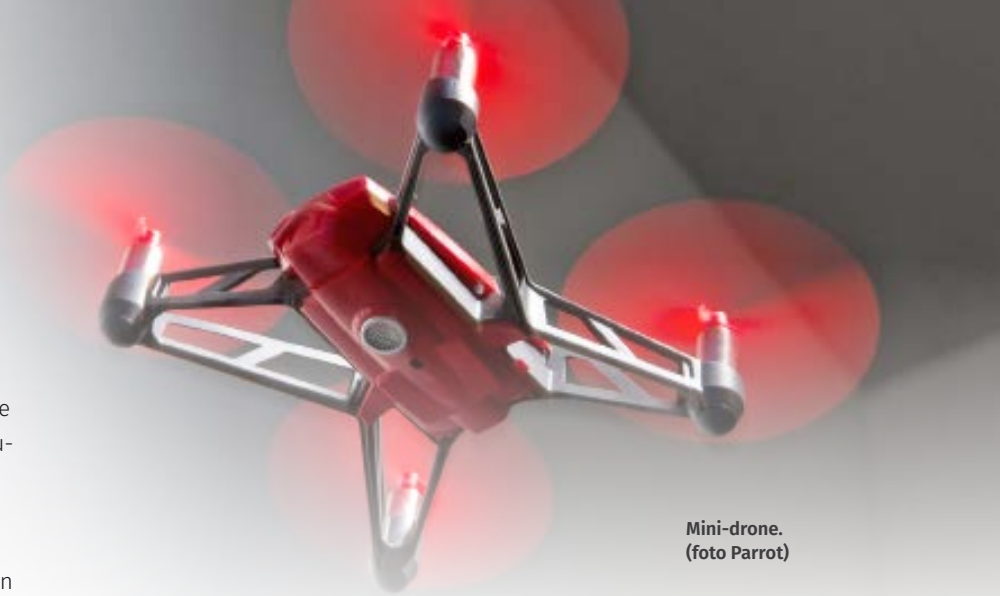
Mini-drone.
(foto Parrot)

Aantasting in houten elementen kan visueel en met behulp van dichtheidsprofielen nauwkeurig worden bepaald. In 2041 zijn deze inspecties minder nodig door alle monitoringstechnieken. Bij signaleringen zal er toch geïnspecteerd moeten worden en voor kruipruimtes wordt dan gebruik gemaakt van robots. Deze kleine apparaatjes zijn robuust, goed bestuurbaar, lopen nooit vast en geven

een volledig driedimensionaal beeld van de situatie ter plaatse. Experts kunnen hiermee tot nauwkeurige analyses komen en indien nodig tot actie overgaan.

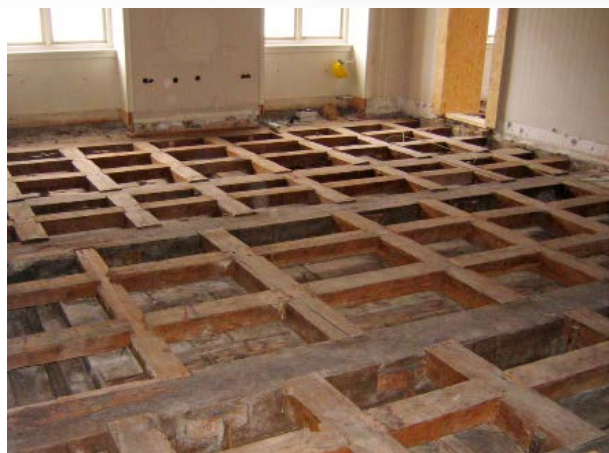
Sensoren in dit soort verdeckte vloerconstructies zijn een uitkomst.

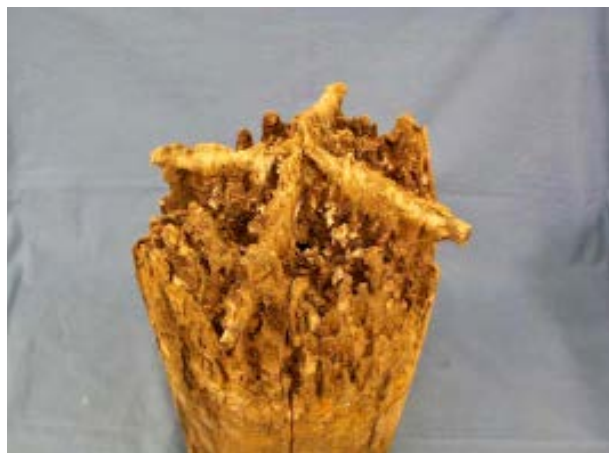
Funderingspalen onder sluis na 100 jaar in goede conditie.

De houten paalfunderingsconstructies van monumenten in laag gelegen Nederland krijgen over 25 jaar de aandacht die ze verdienen. Het in kaart brengen van de kwaliteit van houten paalfunderingen en, als het gewenst is, het monitoren hiervan is een vast onderdeel in restauratie- en renovatieplannen. Specifieke methodes om de stabiliteit van oude houten paalconstructies te bepalen, zijn opgenomen binnen de bouwregelgeving. Vooral het bepalen van de stabiliteit op basis van bewezen sterkte in de praktijk, soms eeuwen lang, is een grote stap voorwaarts geweest voor het behoud van monumentale paalfunderingen.

Een landelijk openbaar en verplicht registratiesysteem geeft inzicht in de stabiliteit en kwaliteit van houten paalfunderingen overal in Nederland en is vooral van belang voor funderingen waarbij de stabiliteit alleen op basis van bewezen sterkte kan worden aangetoond. Monitoringsprogramma's zijn gekoppeld aan dit registratie systeem waardoor de stabiliteit in de tijd bewezen kan worden ondanks onvoldoende rekenkundige onderbouwning. De funderingsinspectiebranche heeft hiervoor meetapparatuur ontwikkeld, zoals de drietrapssensor. Deze sensor heeft ook in de archeologie bijgedragen aan conservering van houten vondsten in de bodem. De drietrapssensor meet het houtvochtgehalte, zuurstofgehalte en de waterstroming in het hout. Dit is van belang voor het monitoringsprogramma en zorgt voor snellere signalering van problemen in paalfunderingen. Een nieuwe conserveringsmethode tegen bacteriële houtaantasting draagt in de toekomst bij aan bescherming van paalconstructies, maar ook van archeologische houten vondsten. De methode bestaat uit het onder gecontroleerde omstandigheden microbiologische activiteit in de paalkoppen te stimuleren waardoor het hout verstopt en de bacteriën de pas wordt afgesneden.

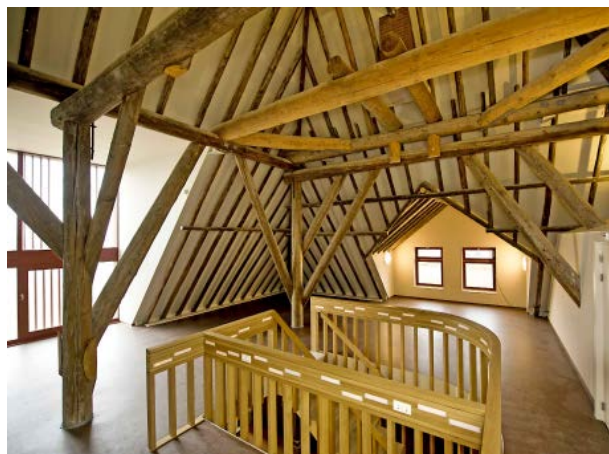
Behoud monumentale houten kap bij herbestemming oude boerderij tot woning

Over 25 jaar is het monumentenbestand vergroot en is hergebruik een logische keus in de vastgoedwereld. Herbestemming en een financiële basis voor instandhouding gaan hand in hand. Hout is daarbij als materiaal flexibel gebleken en heeft bewezen zich te kunnen aanpassen aan de eisen van de nieuwe tijd, ondersteund met nieuwe technieken en ontwikkelingen. En met een zeer mooi resultaat: behoud van veel oorspronkelijk hout. Wij kijken met vertrouwen en verlangen uit naar de toekomst.
